# 外壁調査報告書

〇〇物件名  
2023年〇月〇日 実施

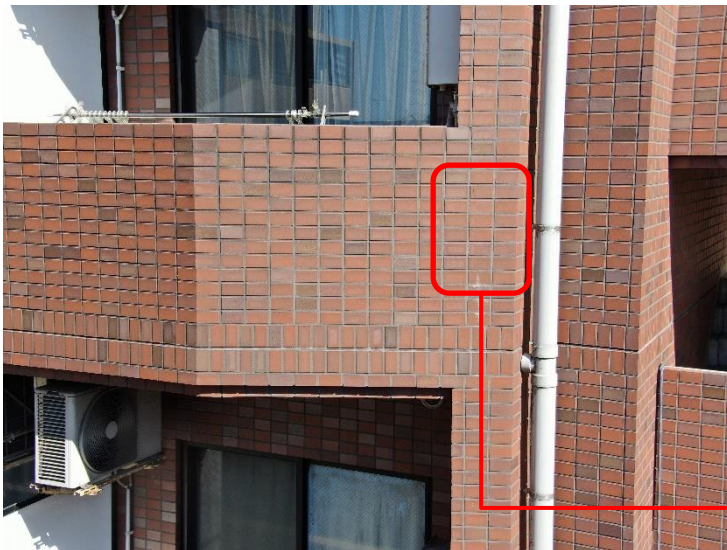
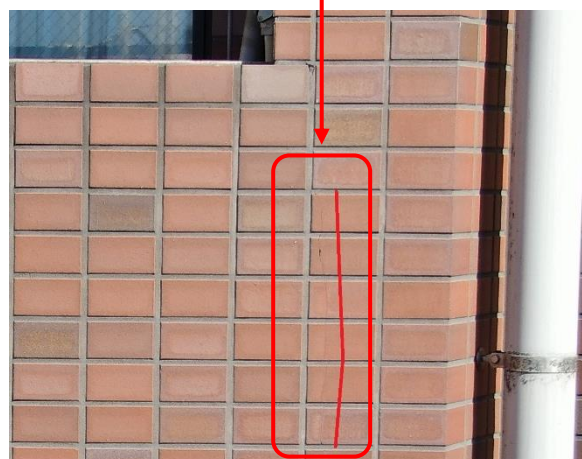
該当の現象  
(西面8階)

所見	<p><b>該当有</b></p> <p>東面・南面・西面(タイル部)にひび割れがみられました。 (推定ひび割れ幅0.15~0.2mm程度)</p>
----	--------------------------------------------------------------------------------

→幅0.2mm以上のものについては張り換え処置を推奨します

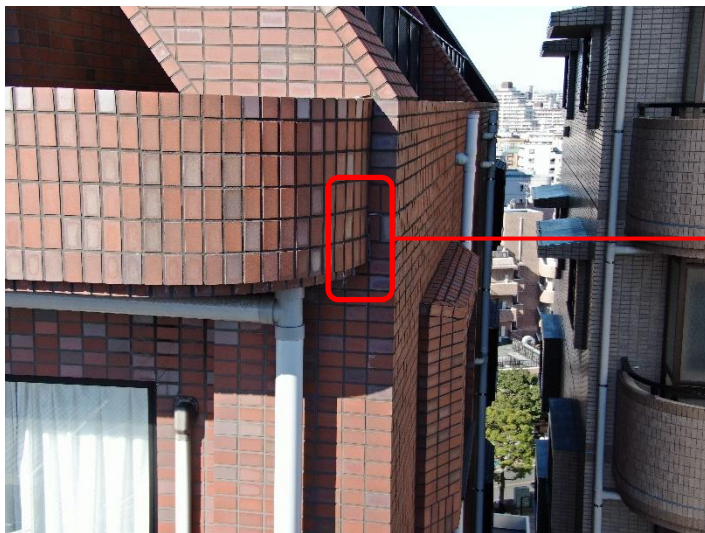
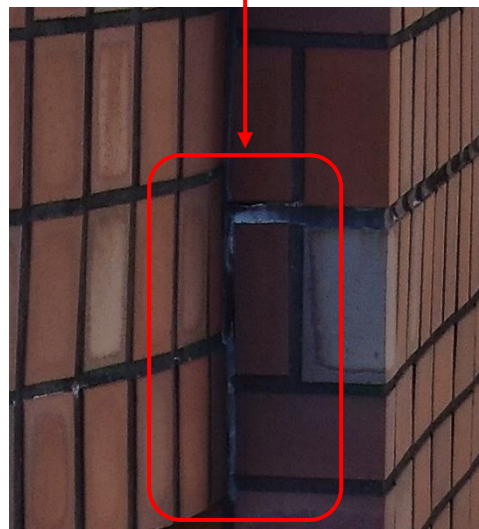
本物件の現象例  
(東面11階)

所見	<p><b>該当有</b></p> <p>全体にわたって伸縮目地のシーリング部に劣化がみられました。 微細なひび割れを伴うエフロレッセンス（白華現象）が散見されます。</p>
----	---------------------------------------------------------------------------------------------

劣化により防水性低下を招く可能性がある伸縮目地  
シーリングの長さ（ひび割れ・剥離・欠損・破断等）  
→現象により充填・打ち替えの処置を推奨します

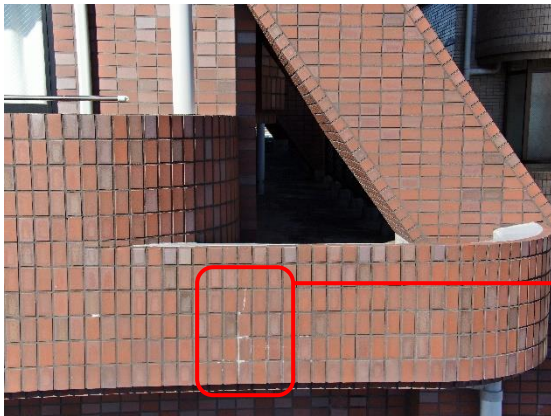
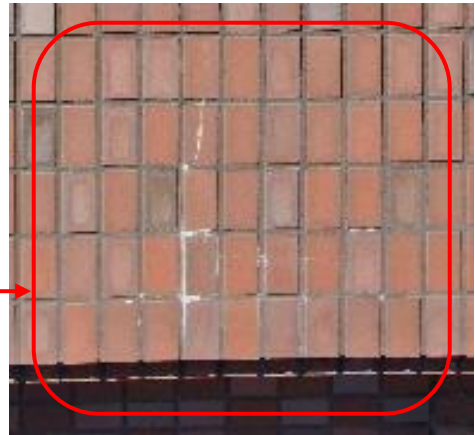
本物件の現象例（東面 11階）

所見	<b>該当有</b> ひびやシール材の劣化部を中心に所々に見受けられます。美観を損ねている状況です。
----	-------------------------------------------------------

コンクリート中の可溶成分を含んだ溶液が内部から表面に移動、乾燥に伴って水分が蒸発することでコンクリート表面に濃縮。 空気中の炭酸ガスと統合して、コンクリート表面に沈着する現象  
→緊急性を伴うものは少ないですが、水分の通り道となっているため著しく美観を損ねるもの、変色しているものは除去及び水分供給の遮断、鉄筋保護等の処置を推奨します

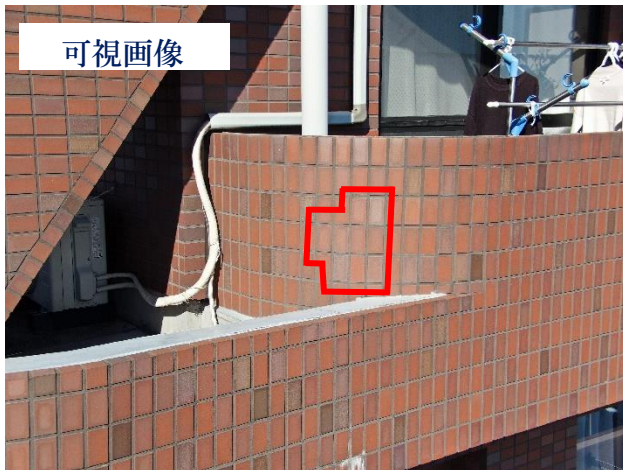
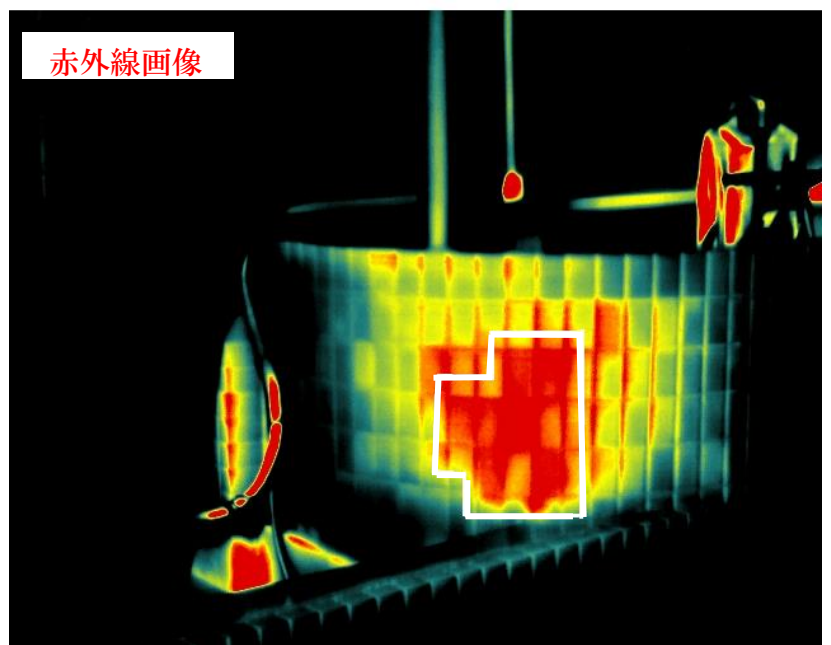
### 本物件の現象例①（東面）

11階部：タイル  
（外壁からの距離：約3mにて撮影）

広範囲ではありませんが、部分的に浮き疑いが認められます。

→浮きの状態により貼り換え、または樹脂充填による接着力の確保が処置として必要となります

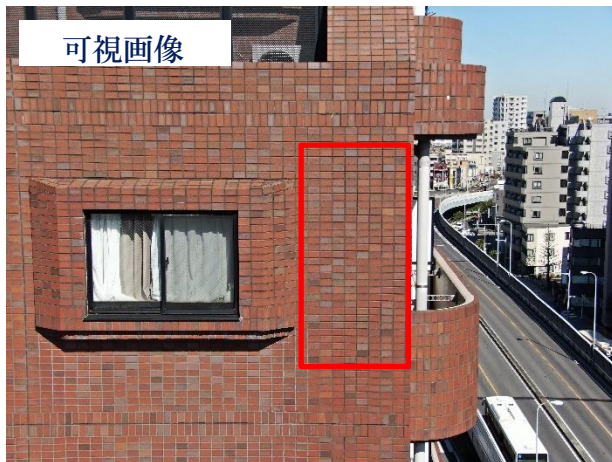
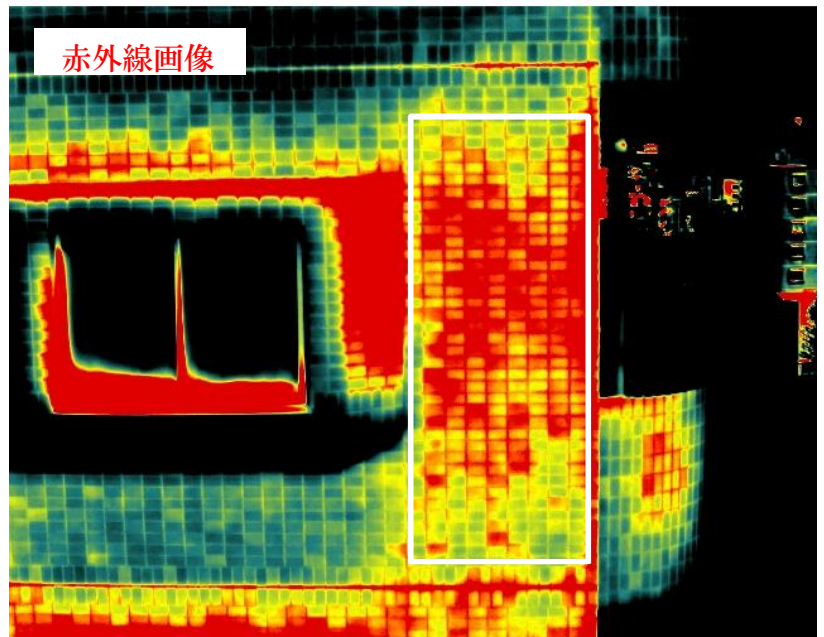
#### 本物件の現象例②（南面）

10階部：タイル  
(外壁からの距離：約6mにて撮影)

各階において20~30枚程度のまとまった状態でのタイル浮き疑いが散見されます。

→浮きの状態により貼り換え、または樹脂充填による接着力の確保が処置として必要となります

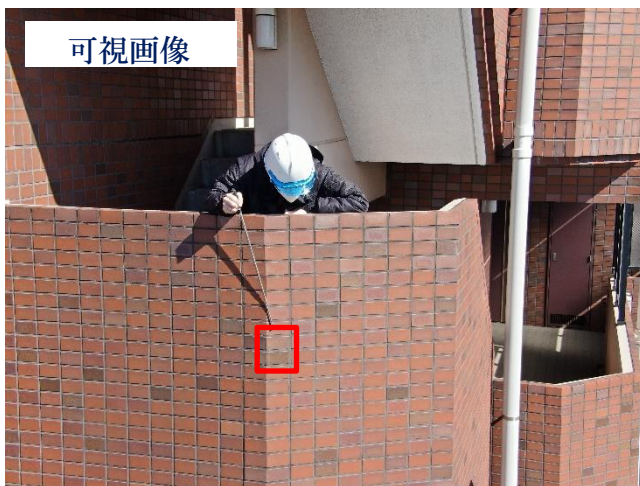
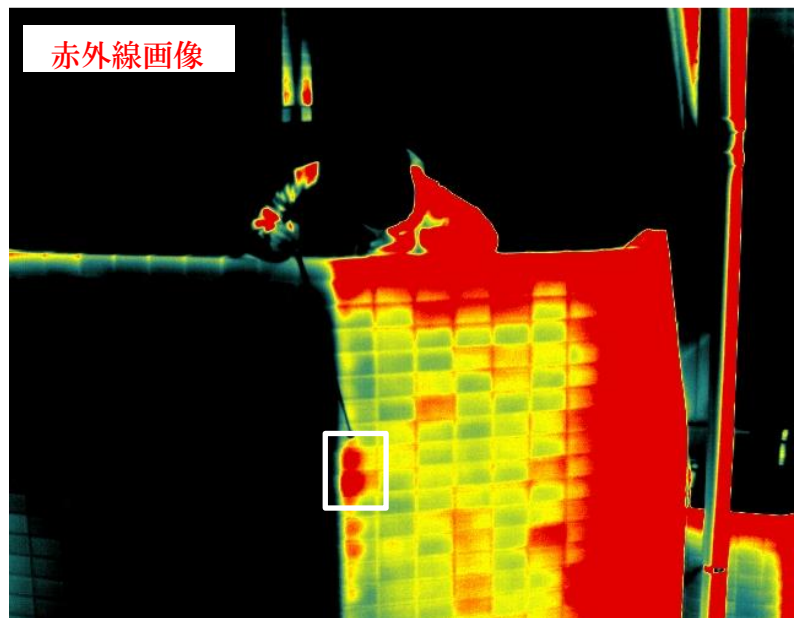
### 本物件の現象例③（西面）

所見	<b>該当有</b> 西面にて打診調査との比較を行いました。
----	-----------------------------------

9階部：タイル  
(外壁からの距離：約4mにて撮影)

→浮きの状態により貼り換え、または樹脂充填による接着力の確保が処置として必要となります
